# Prefeitura Municipal de Brodowski

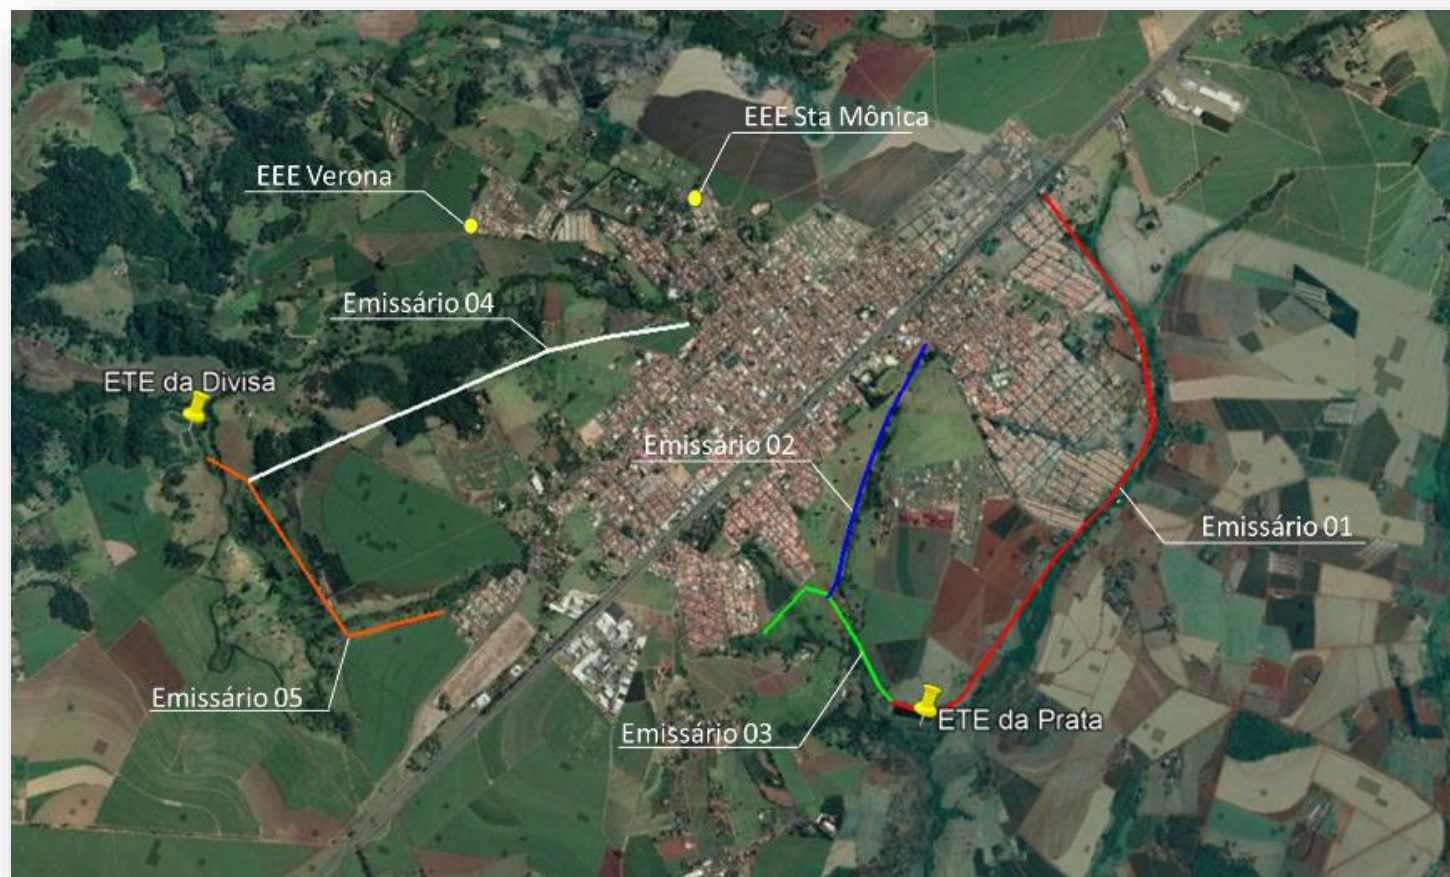
Figura 187 - Sistema de Esgotamento Sanitário Existente

A maior parte da rede coletora do município é muito antiga, segundo o PMSB (2014) parte dessa rede possui mais de 50 anos, o material da rede coletora é de manilha cerâmica o que poderia resultar em maiores taxas de infiltração, com problemas nas juntas das redes em alguns trechos.

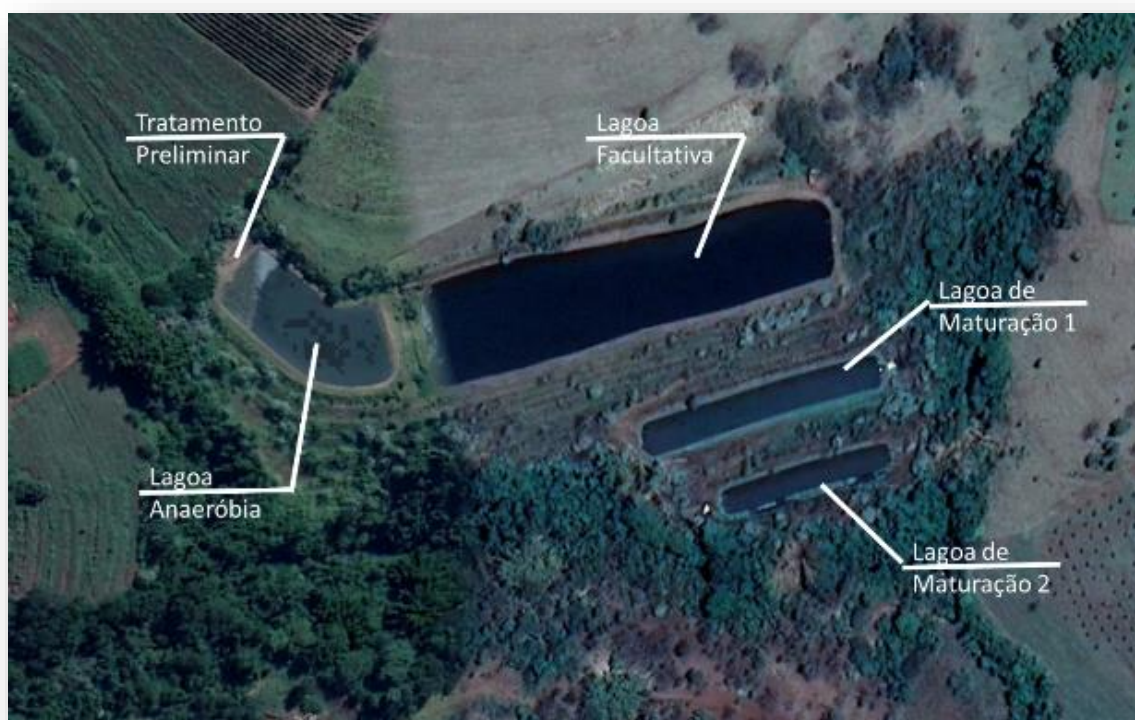
**Figura 198 - Localização e Identificação das unidades – ETE da Prata**

O esgoto bruto é submetido inicialmente a remoção de sólidos grosseiros através de grade de limpeza manual e, na sequência, remoção de areia através de duas caixas de areia do tipo canal de fluxo longitudinal, também de limpeza manual. À jusante das caixas de areia existe um canal com calha Parshall destinada à medição

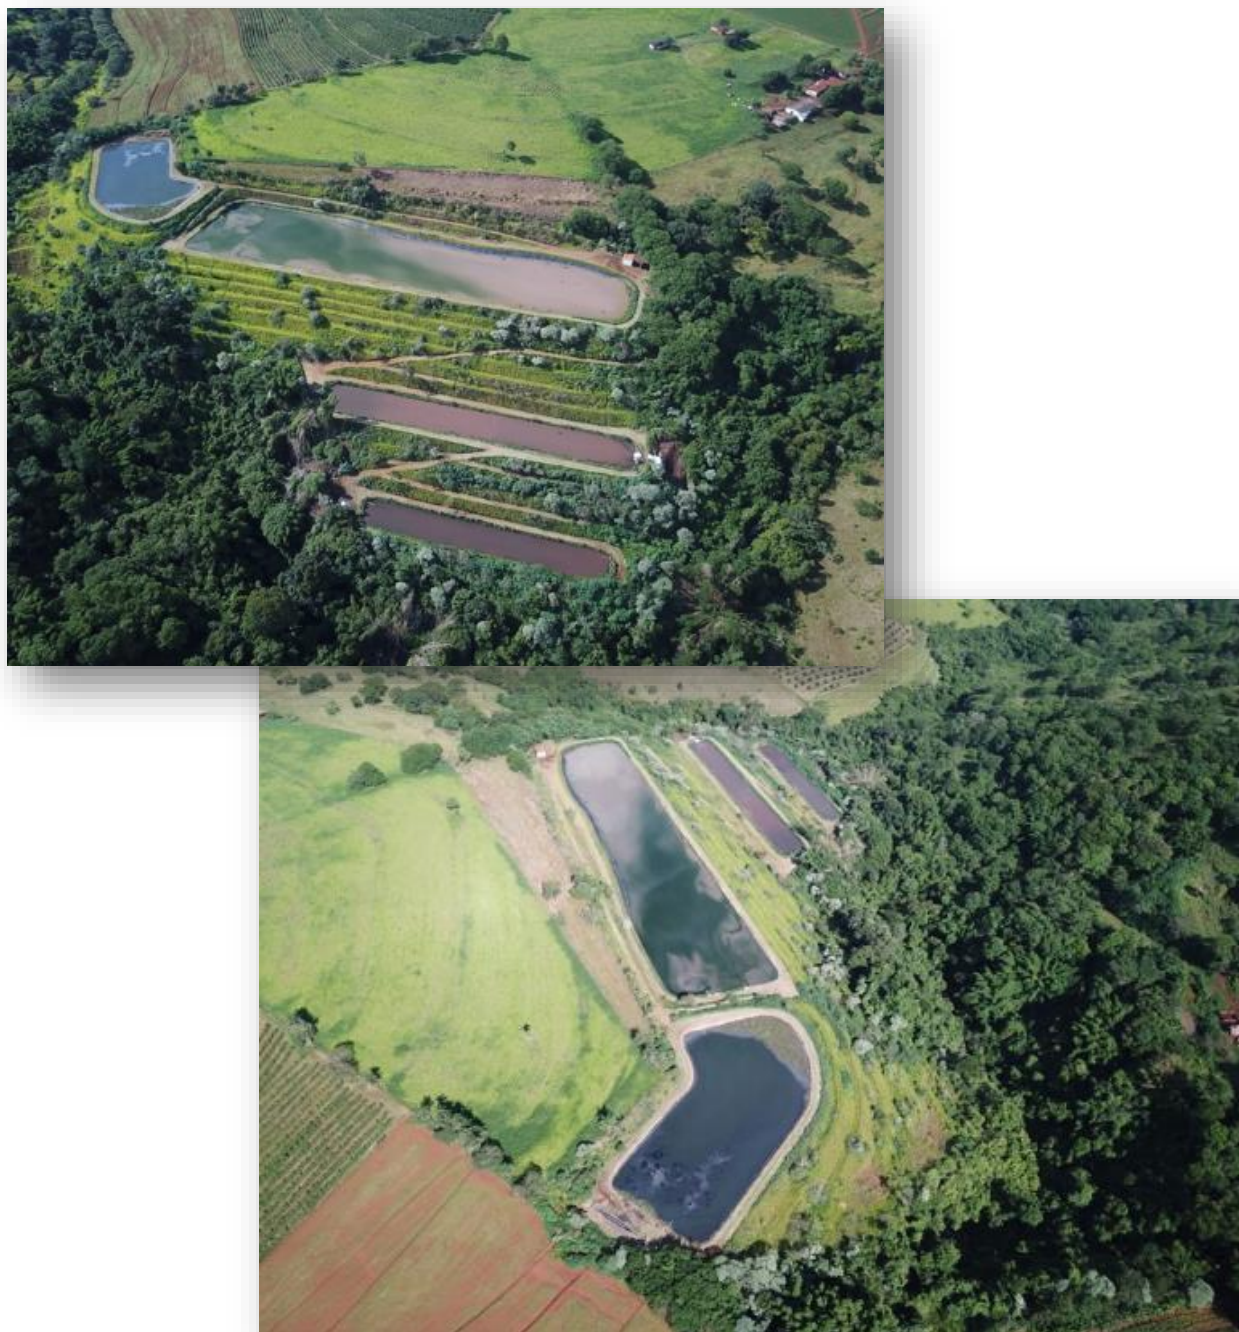
**Figura 201 - Vista da ETE da Prata – Lagoas anaeróbia, facultativa e de maturação.**

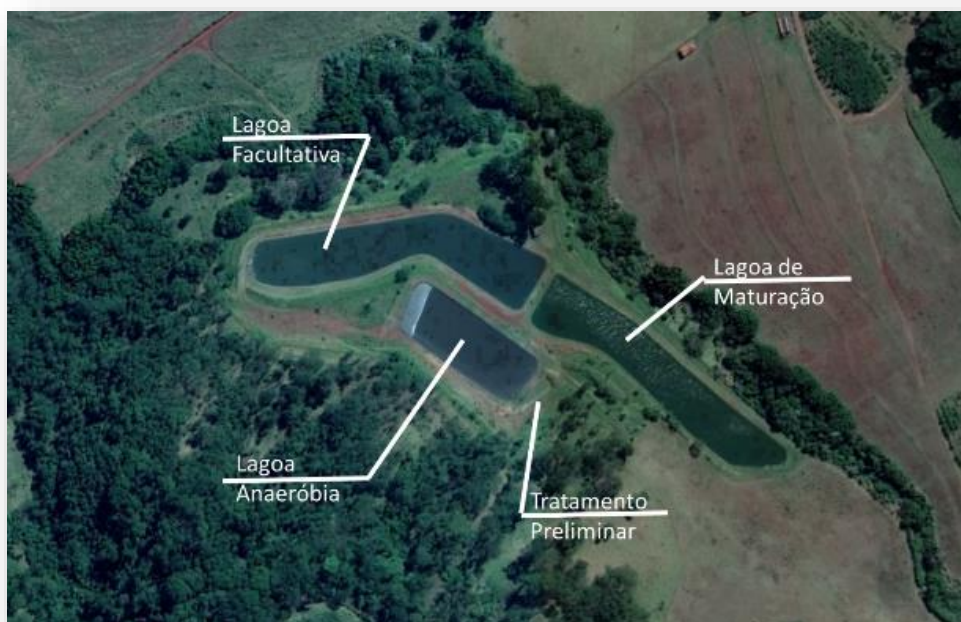
**Figura 205 - Localização e Identificação das unidades – ETE da Divisa**

O esgoto bruto é submetido inicialmente a remoção de sólidos grosseiros através de grade de limpeza manual e, na sequência, remoção de areia através de duas caixas de areia do tipo canal de fluxo longitudinal, também de limpeza manual. À jusante das caixas de areia existe canal com calha Parshall destinada à medição de vazão do esgoto afluente ao sistema de tratamento e controle de velocidades de escoamento na grade e canais de desarenação.

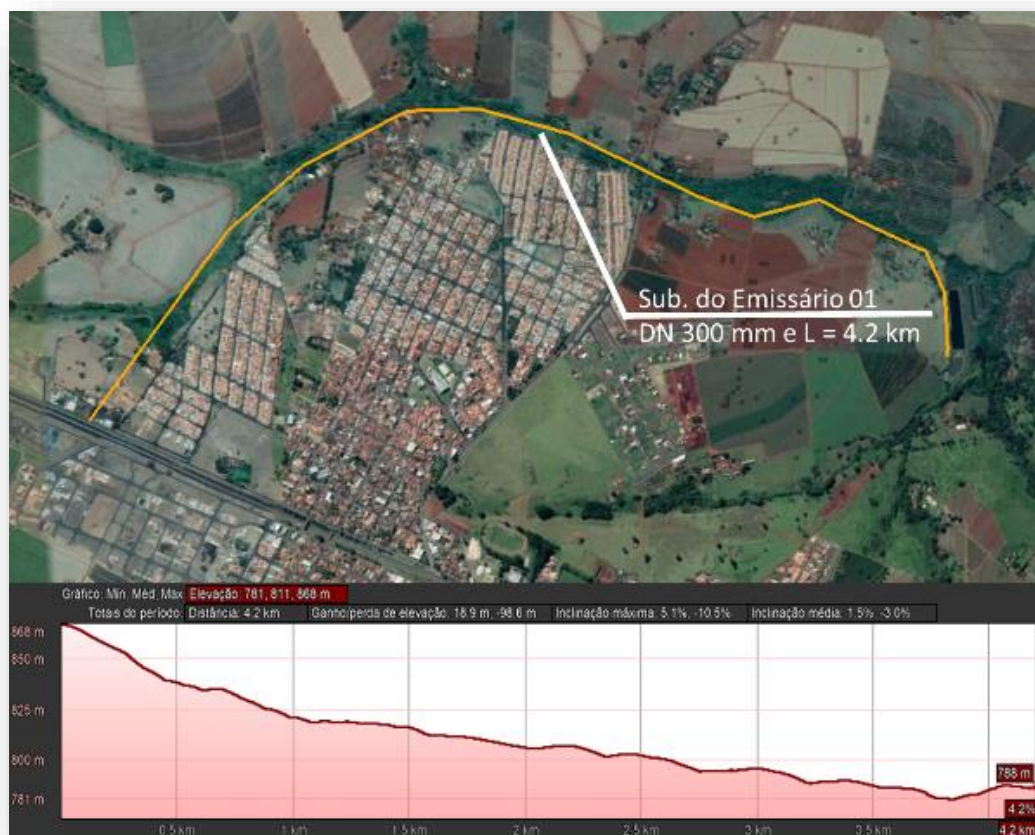
**Figura 235 – Planta e Perfil do Emissário 01**

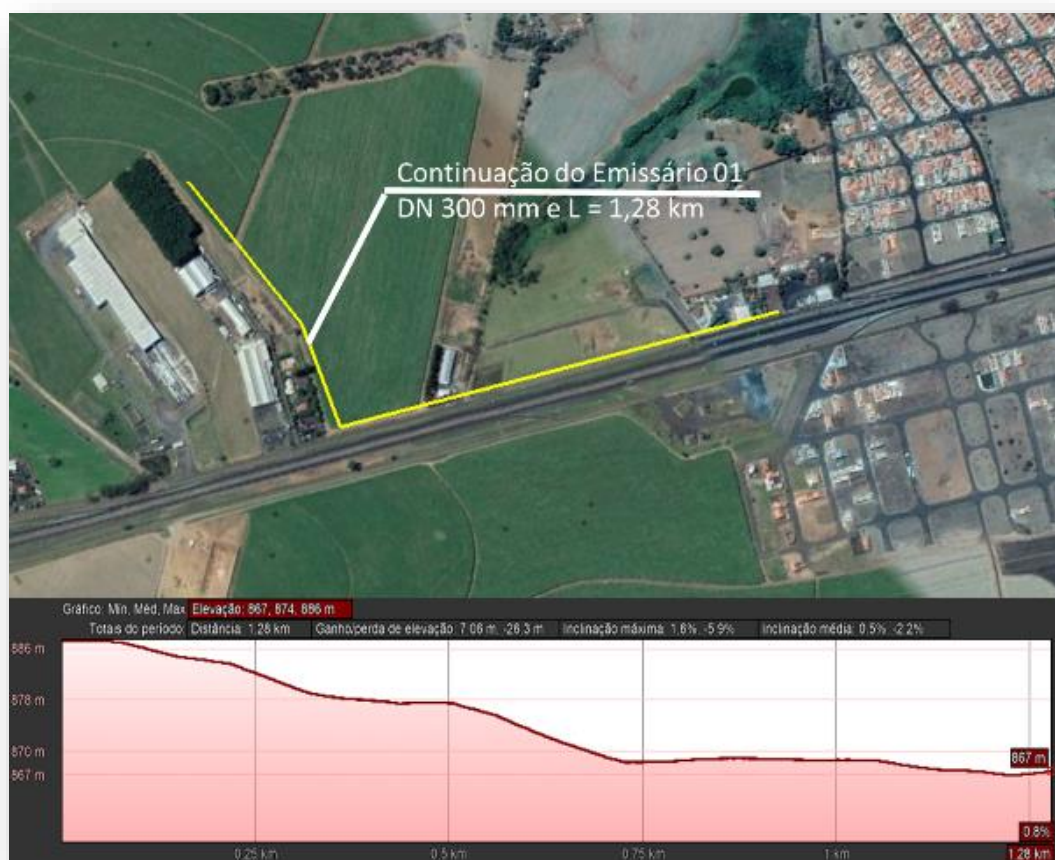
**Figura 236 – Planta e Perfil do Prolongamento do Emissário 01**

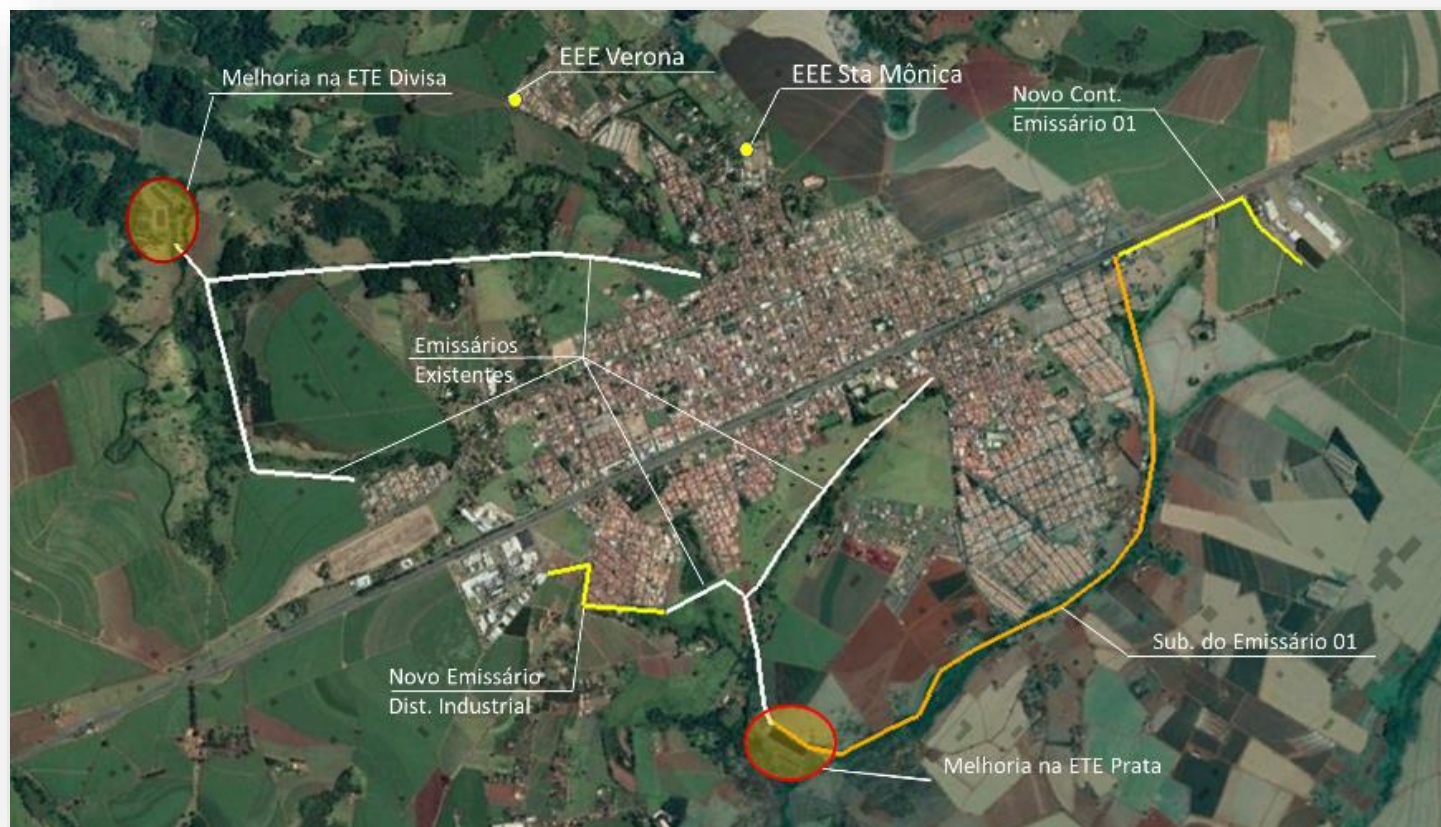
**Figura 238 – Sistema de Esgotamento Sanitário Proposto – Curto Prazo**

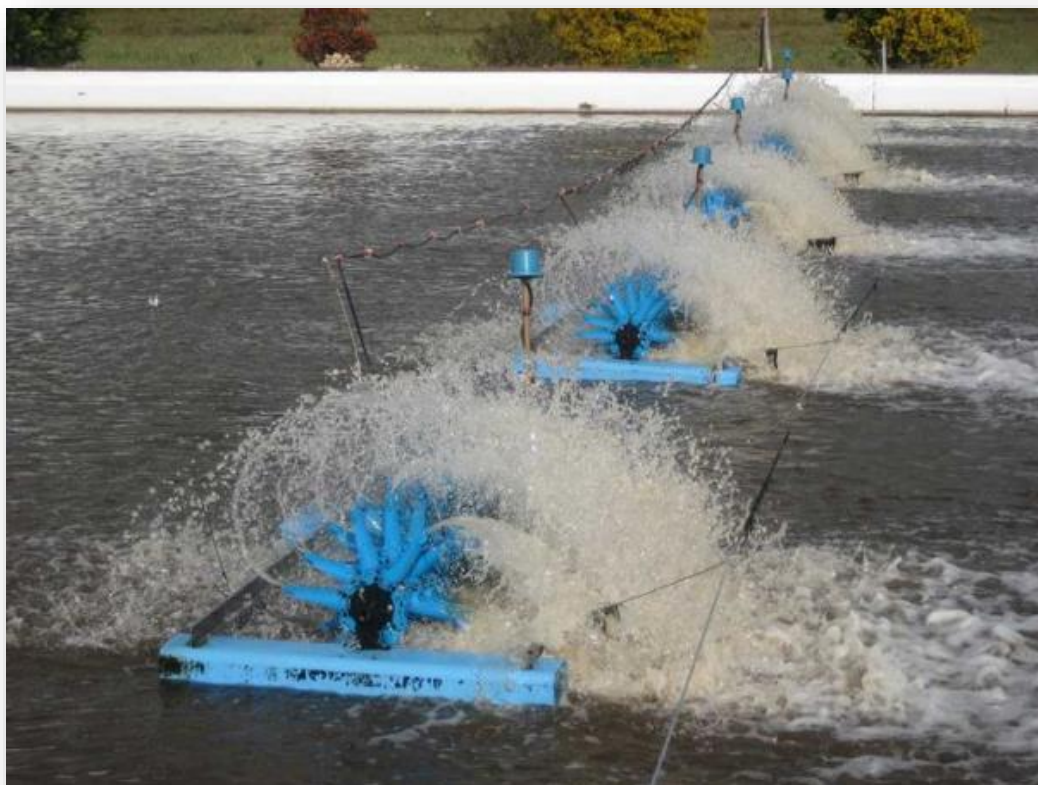
**Figura 239 – Aerador Mecânico Flutuante**

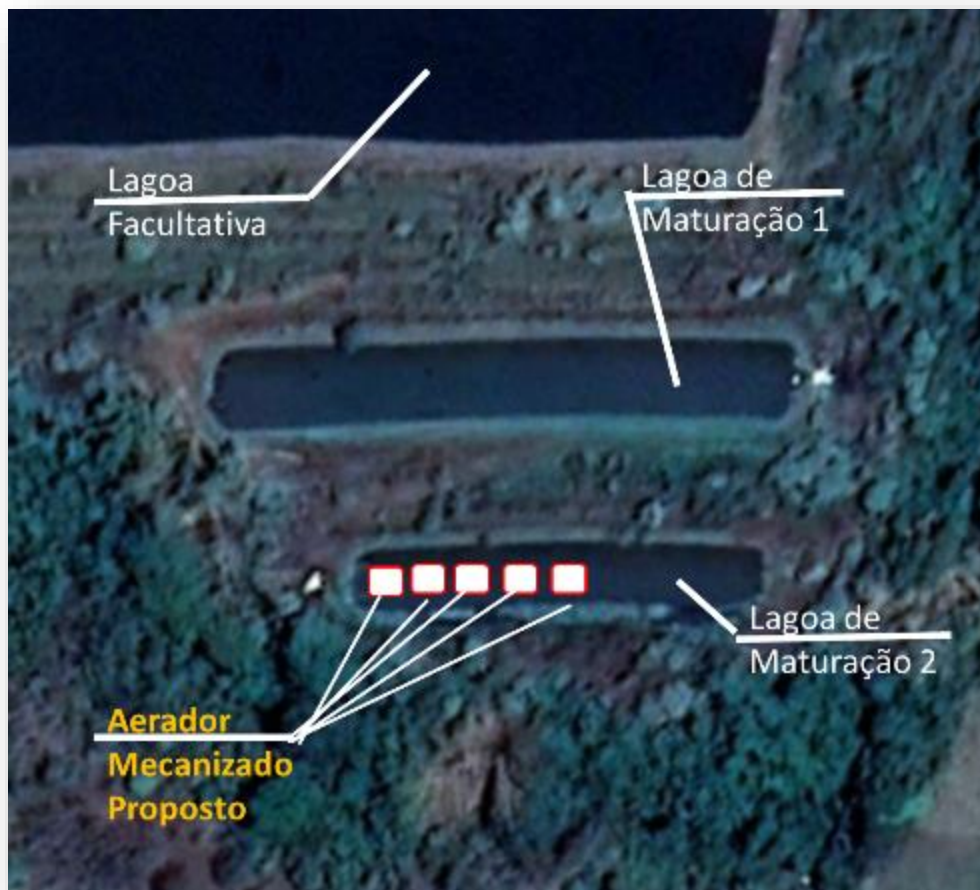
**Figura 240 – Pós-aeração – ETE da Prata**
